CARDIGAN BAY /
BAE CEREDIGION

Cyngor Sir Ceredigion
Asesiad Strategol Canlyniadau
Llifogydd Cam 1
Llifogydd hanesyddol

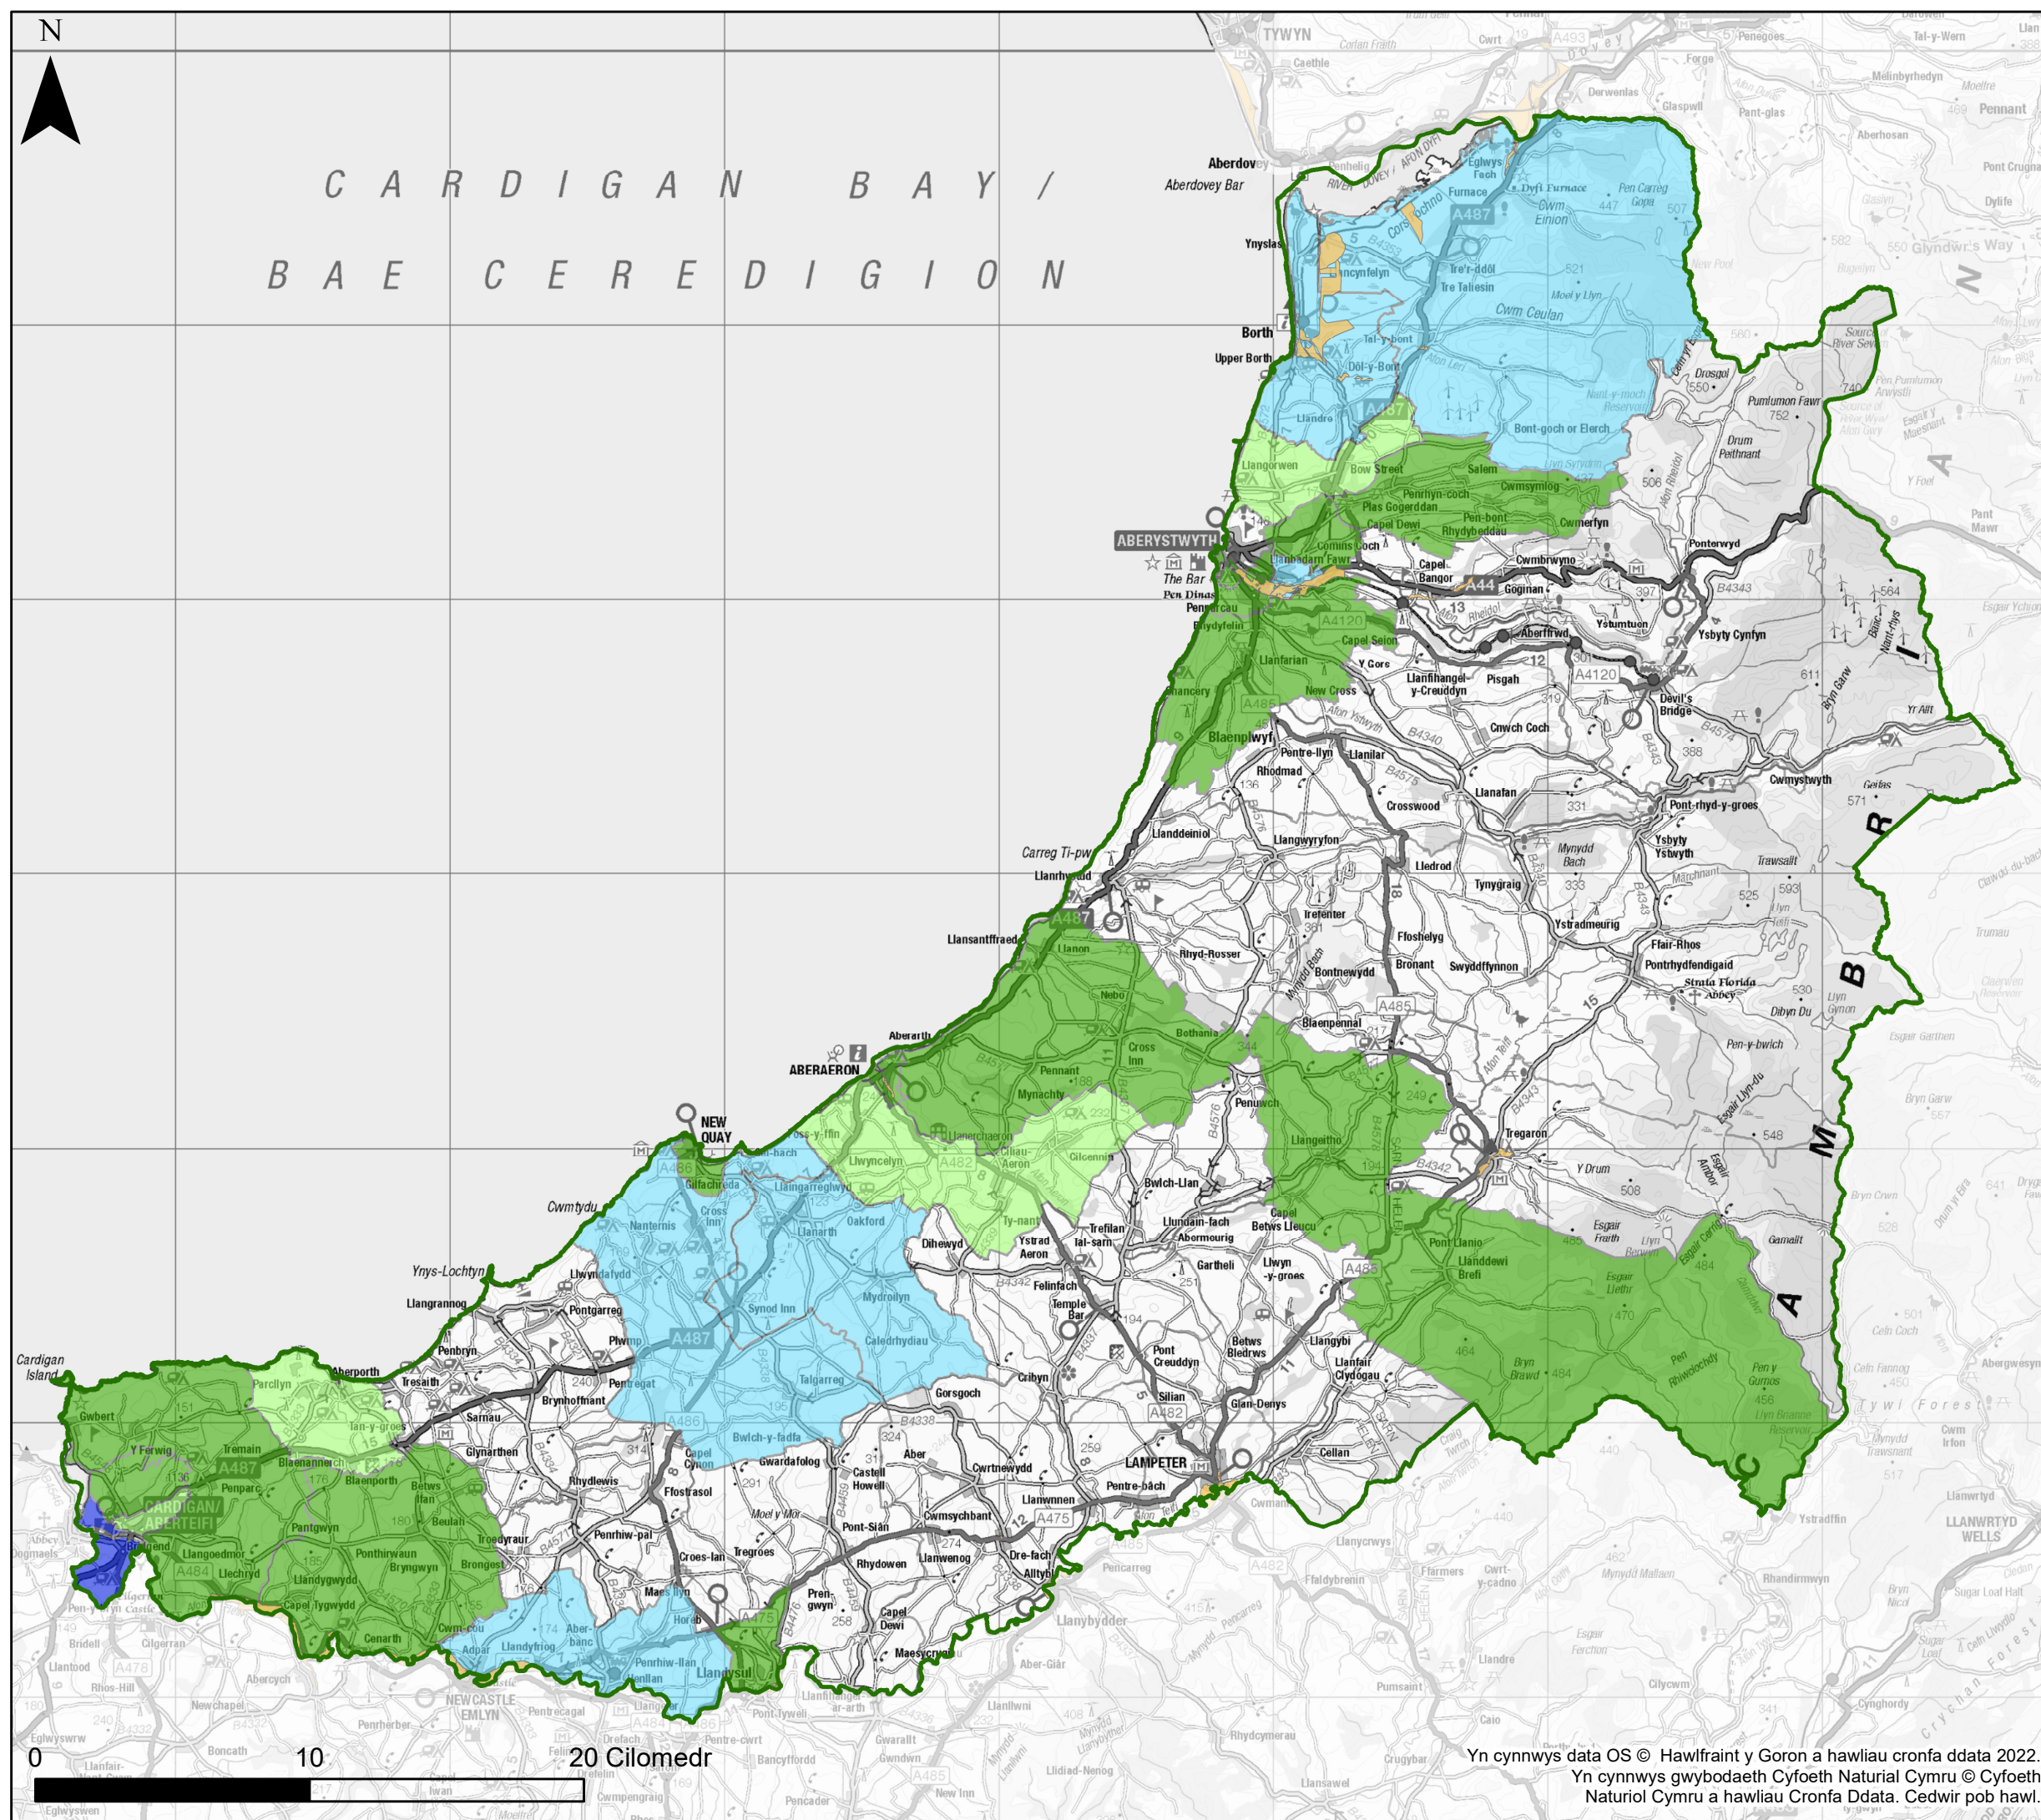
- Cyngor Sir Ceredigion
 - Ardaloedd a gofnofwyd eu bod wedi dioddeff llifogydd gan CNC.
- Nifer yr achosion o lifogydd o garthffosydd fesul ward
- | | | | |

Nodiadau
Mae'r map yn dangos y data risg llifogydd a gwybodaeth sy'n seiliedig ar deitl ac allwedd y map. Os na ddangosir unrhyw ddata ar y map, neu os nad yw'r holl nodweddion yn bresennol, mae hyn yn dangos nad yw'r ffnhonnell neu'r nodweddion llifogydd priodol yn bresennol yn yr ardal hon. Mae data perygl llifogydd carthffosydd wedi'i gyflenwi gan Dŵr Cymru Welsh Water.
